# プリウス(HW20系)ボデー下部の損傷

車種：トヨタ・プリウス  
型式：ZA-NHW20-AHEEB  
塗色：シルバーメタリック（1C0）

## 作業概要

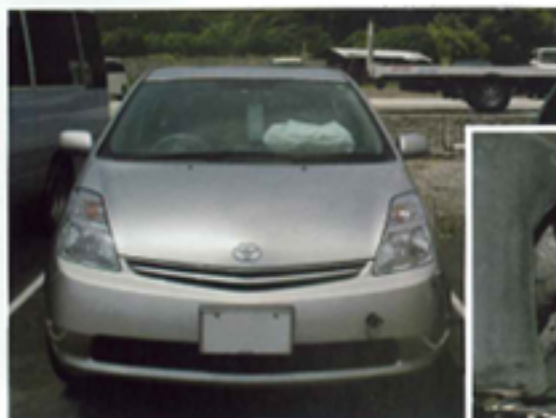
写真1

中央分離帯に乗り上げ、ボデー下部を擦った事例を取り上げる。正面から見ると損傷は軽微に見えるが(写真1)、エアバッグは展開し、左側のダンパーは座屈、タイロッドは折損、ドライブシャフトも同様に変形。フロントタイヤの内側は摩滅跡が付き、タイヤはパンクしており足回りを中心にダメージを受けている(写真2)。

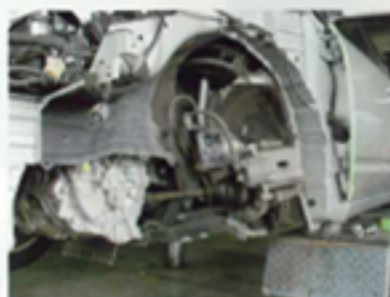
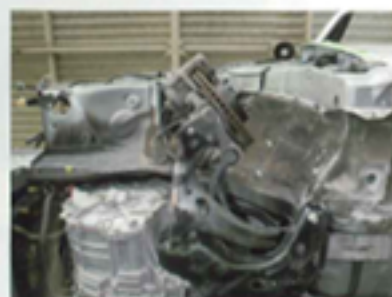
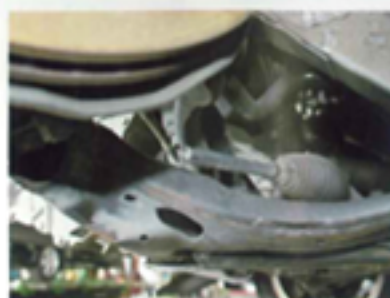
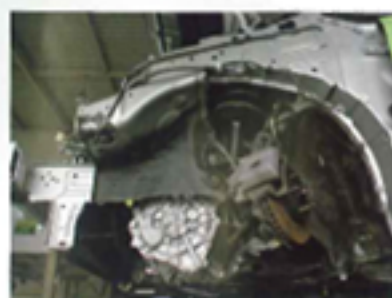
サスペンションロアアーム、ドライブシャフト、タイロッド、フロント右ダンパー、ラジエーターロアサポート基準穴下部、右トルクボックスフロントなどに損傷が見られた(写真3、4、5、6)。

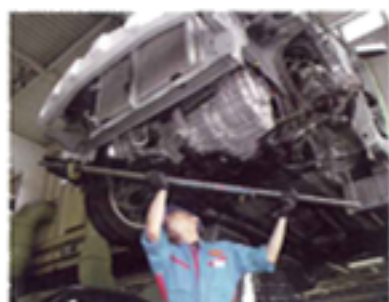
写真7

ボデー寸法は①フロントトルクボックス左右間、②フロントサイドメンバー基準穴、フロントサスペンションクロスメンバー取り付けナット間、③ラジエーターロアサポート基準穴、フロントサスペンションクロスメンバー間、④フロン

トサスペンションクロスメンバー取り付けナット、フロントサイドメンバー基準穴間を計測した結果、狂いがなかった(写真7)。

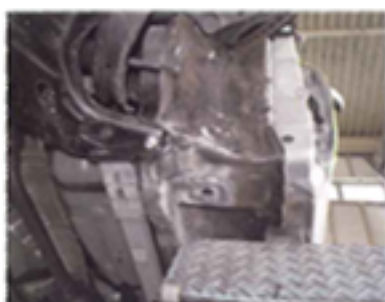
写真8

左トルクボックスフロント基準穴に擦り傷があるため(写真8)、エアソーで基準穴部を切り抜く(写真9)。

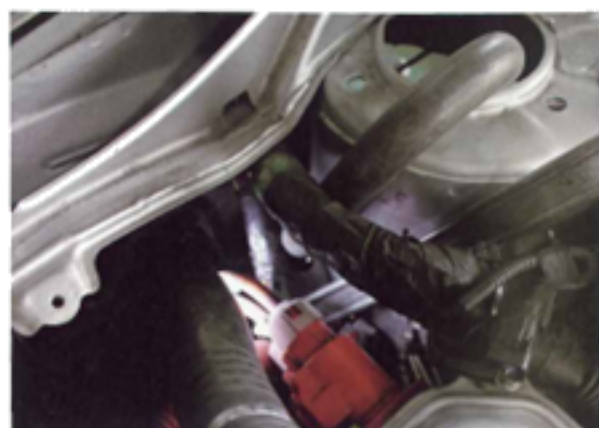
写真19

衝突時に曲がったダンパーがフェンダーエブロンに当たり、変形したため、修正作業した。

フロントサスペンションタワーのサスペンション取り付け穴からU字型のフックをかけてスライドハンマーで修正した(写真19)。続いて、油圧ブレーキのラインが通る穴部の周辺が凹んで
